AC100
Manuale della costruzione
Parte V -Annesso I
(nuovo stampo femmina)

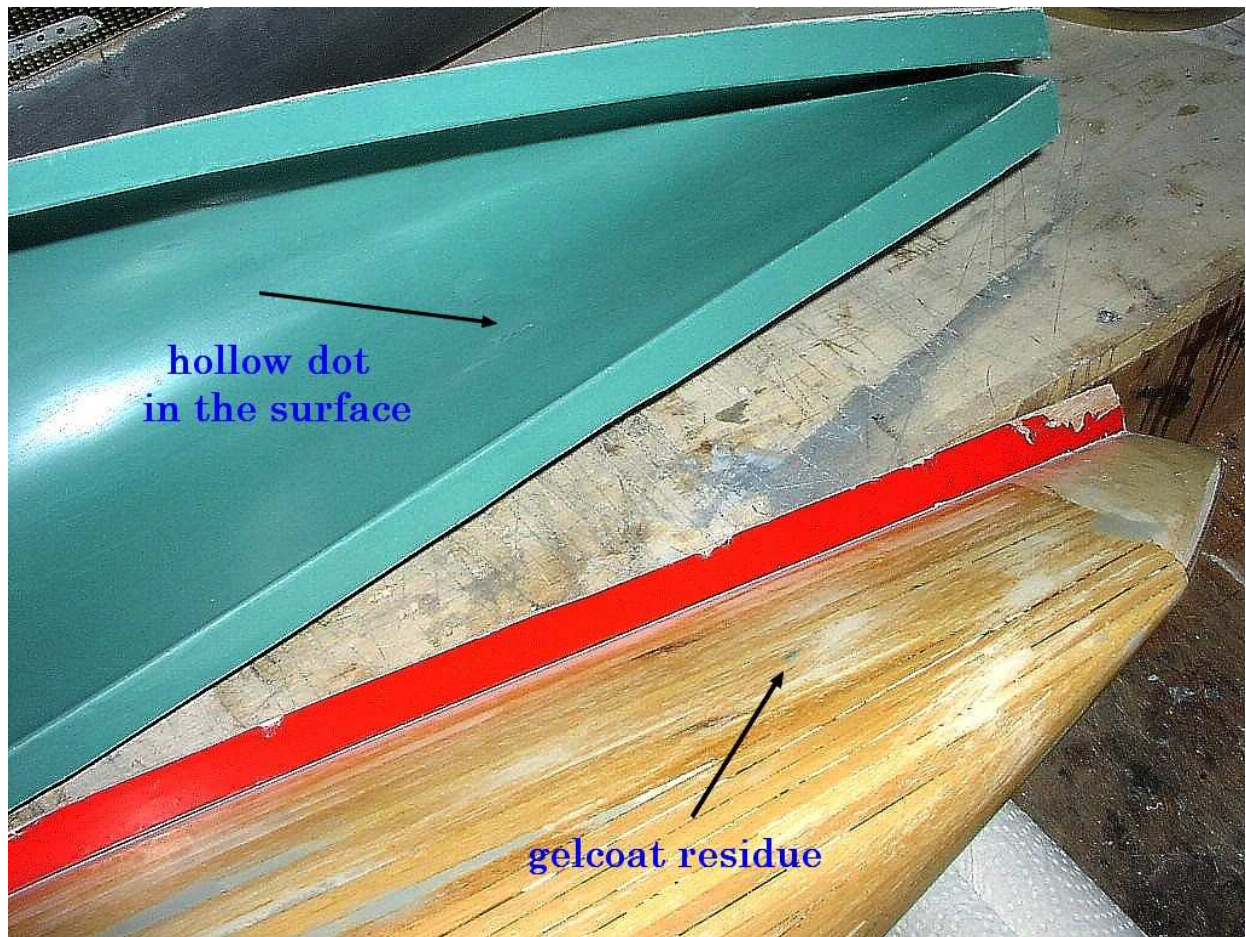
- Sembra perfetto o quasi, perché c'è un piccolo difetto della grandezza di un grano di riso simile a quelli già notati la prima volta

Il problema precedente si é manifestato ancora anche se in scala molto ridotta

- A questo punto posso solo valorizzare la prima tesi quella di una mescola incompleta .
- Le due foto nella pagina seguente mostrano il dettaglio del difetto
- La riparazione é fattibile con del mastice polyester.

- **Il difetto sullo stampo é stato riparato con del mastice polyester da carrozziere !**

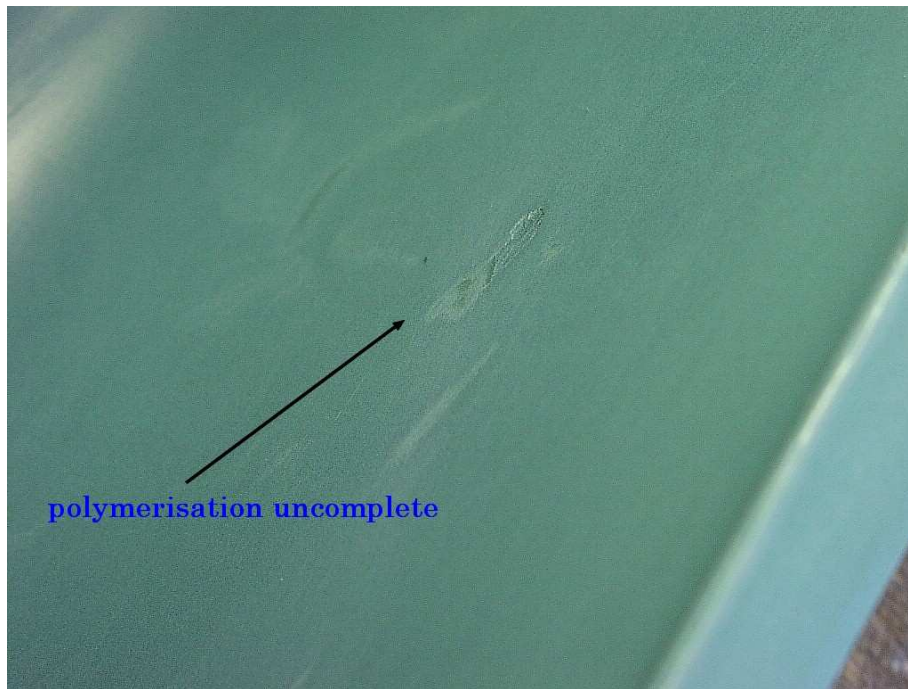
- Qui sotto il residuo di gelcoat trovato sulla superficie del master, appena più piccolo di un granello di riso !
