AC100
Manuale della costruzione
Parte V -Annesso I
(nuovo stampo femmina)

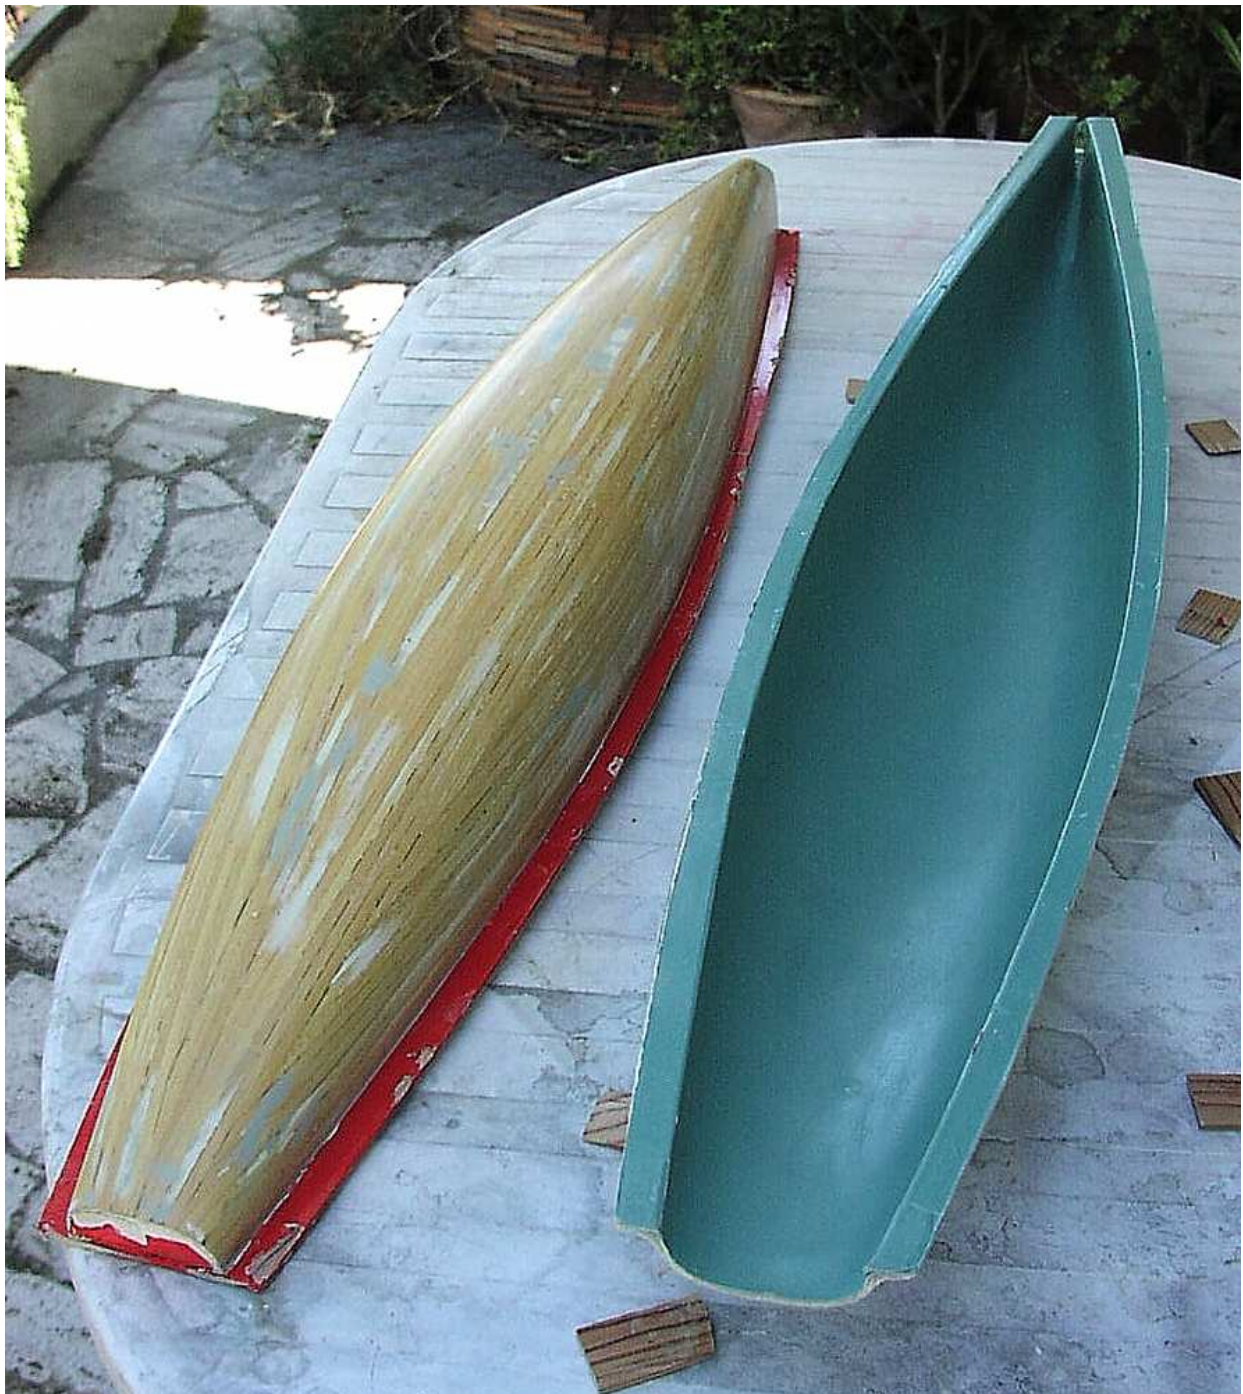
- Sembra perfetto o quasi, perché c'è un piccolo difetto della grandezza di un grano di riso simile a quelli già notati la prima volta

- A questo punto posso solo valorizzare la prima tesi quella di una mescola incompleta .
- Le due foto nella pagina seguente mostrano il dettaglio del difetto
- La riparazione é fattibile con del mastice polyester.

- **Il difetto sullo stampo é stato riparato con del mastice polyester da carrozziere !**
